建 物
診 断 書

物件名 S邸外部改修工事

A. 外壁診断調査

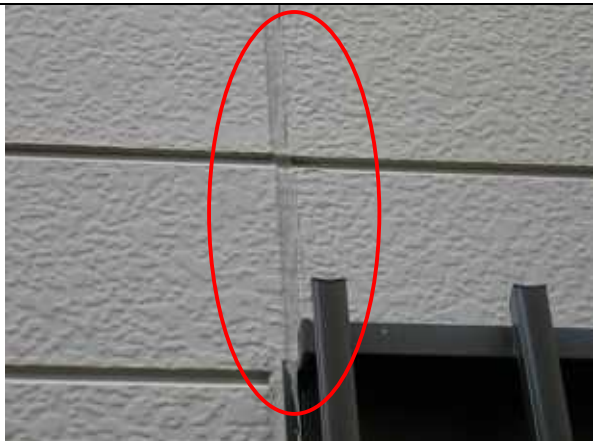
<p> 部位 一般外壁 1階部 状況 サイディング目地の亀裂 対処 目地ポリウレタンシーリング打ちなおし 高圧水洗浄 ソフトリカバリー ファインコートシリコン2回塗り </p>

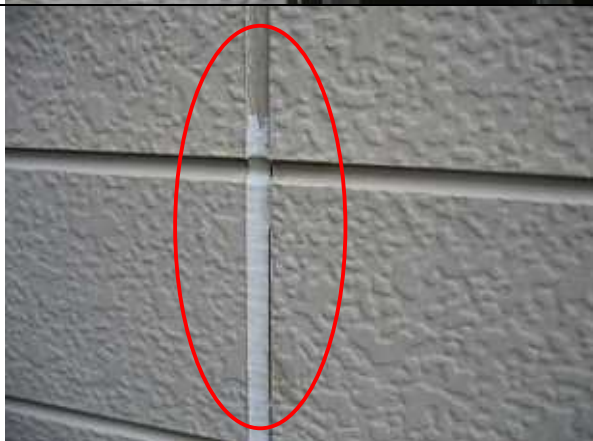
<p> 部位 一般外壁 1階部 状況 サイディング目地の亀裂 対処 目地ポリウレタンシーリング打ちなおし 高圧水洗浄 ソフトリカバリー ファインコートシリコン2回塗り </p>

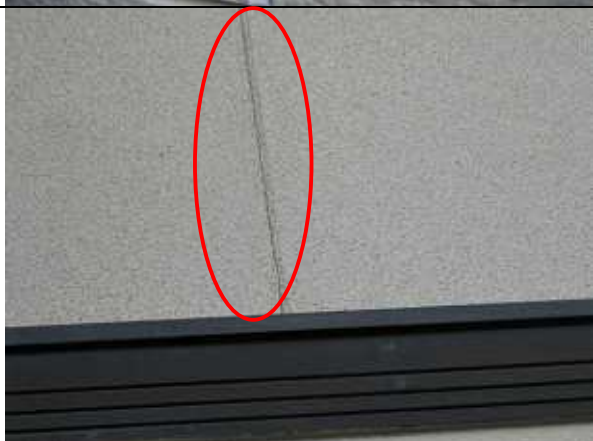
<p> 部位 一般外壁 2階部 状況 サイディング目地の亀裂 対処 目地ポリウレタンシーリング打ちなおし 高圧水洗浄 ソフトリカバリー ファインコートシリコン2回塗り </p>

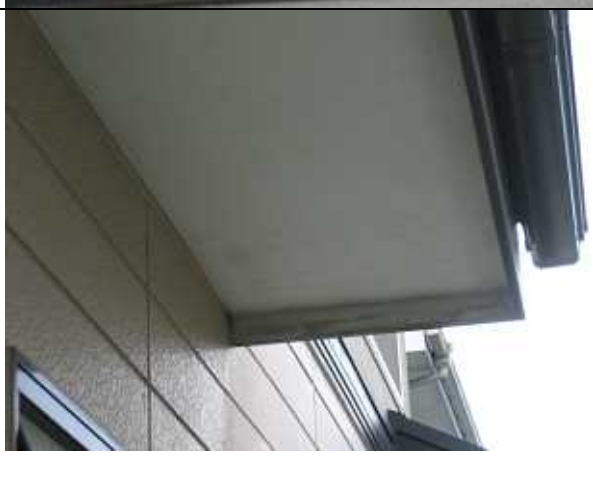
<p> 部位 軒天井 状況 汚染 対処 高圧水洗浄 AEP2回塗り </p>

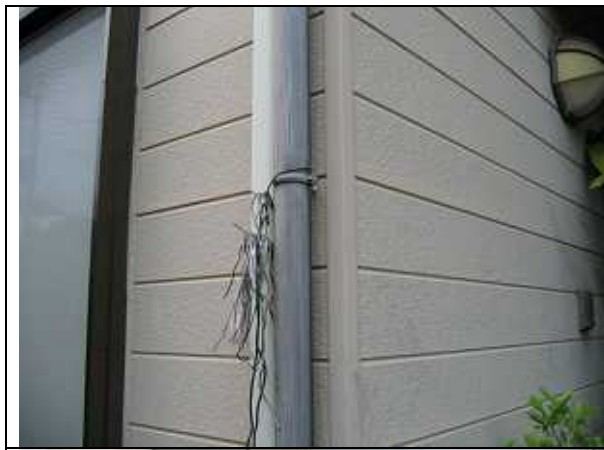
部位 縦・横樋
状況 紫外線による劣化
対処 ケレン
ハイボンファインデクロ
ファインウレタン2回塗り

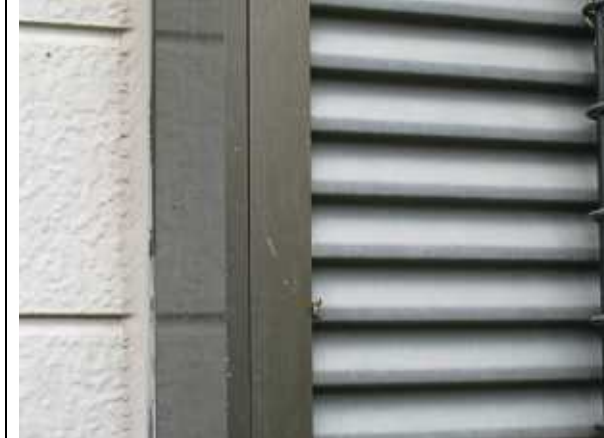
部位 戸袋板
状況 劣化
対処 ケレン
ハイボンファインデクロ
ファインウレタン2回塗り

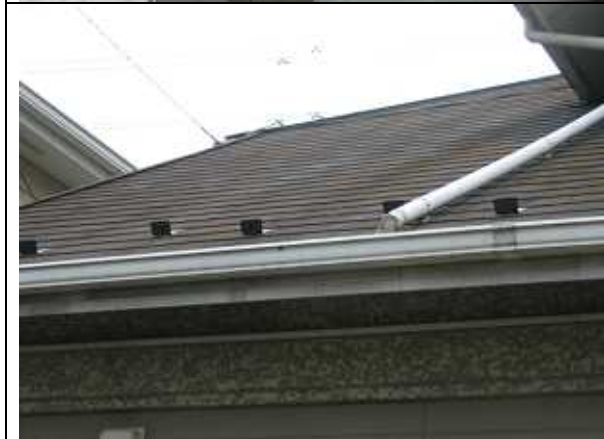
部位 屋根 コロニアル
状況 苔発生 塗膜の劣化
対処 ケレン
シリコンベストプライマ
シリコンベスト2回塗り

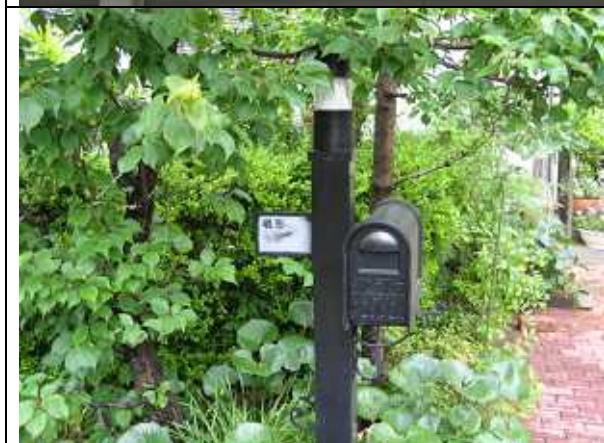
部位 ポストボックス
状況 塗膜の劣化
対処 ケレン
ハイボンファインデクロ
ファインウレタン2回塗り
